# Fe de erratas

## Utilidad de la ecoendoscopia en cirugía Parte I: Diagnóstico

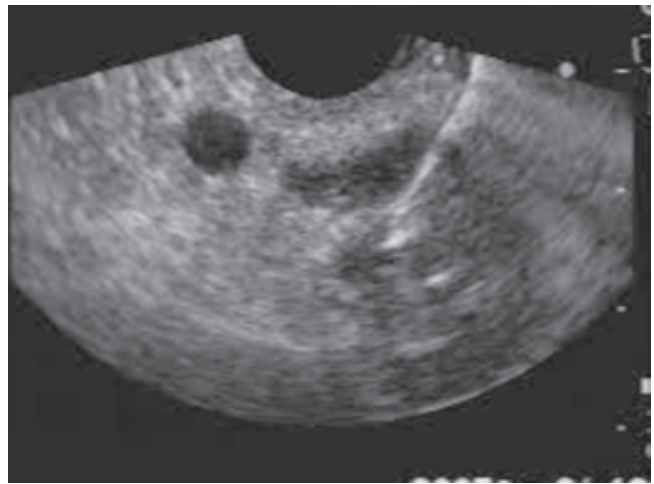
FIGURA 5. El ecoendoscopio lineal permite seguir la orientación de la aguja durante la punción; en la parte superior derecha, la imagen lineal hiperecoica es la aguja que está dentro de una masa del páncreas.

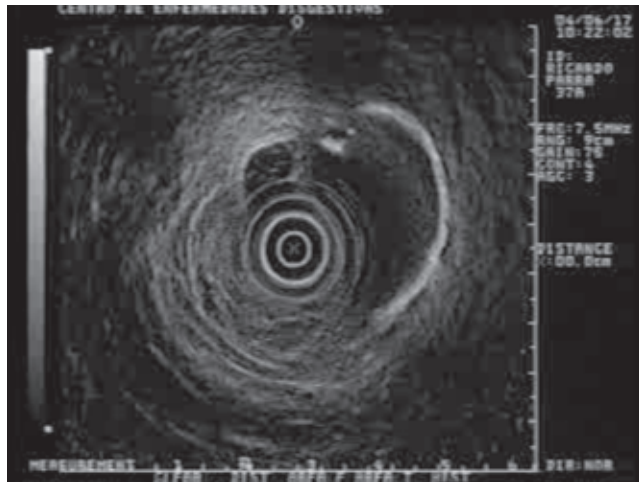
FIGURA 13. La ecoendoscopia es útil para detectar microlitiasis, tanto en el colédoco como en la vesícula. En este caso se observa un microcálculo en la parte superior de la vesícula.
